## Le carrefour « cacahuète », un nouveau type de giratoire

### Localisation et caractéristiques du site

**RACA** La Route Autrement pour une Conduite Apaisée

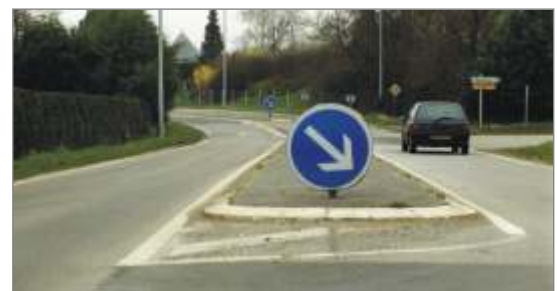
Visibilité insuffisante vers Octeville pour le tourne-à-gauche de Montivilliers vers Fontaine-la-Mallet

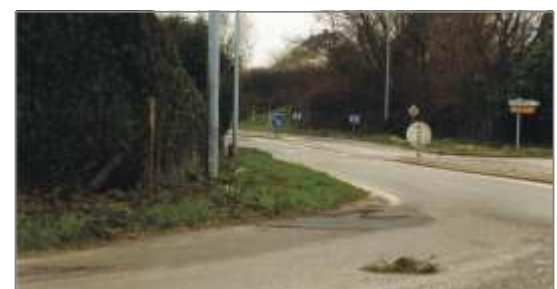
Branche RD231 en venant de Fontaine-la-Mallet  
Visibilité insuffisante vers Octeville

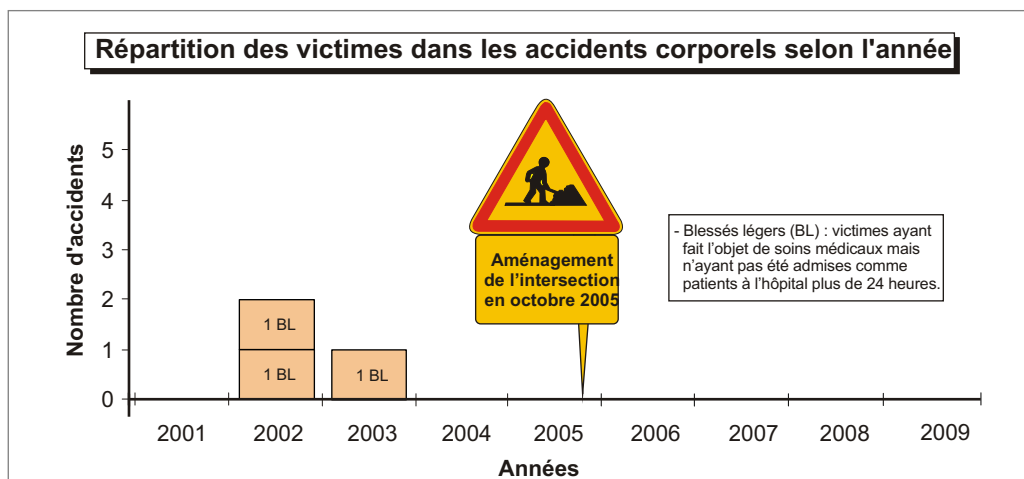
- On recense deux accidents matériels par perte de contrôle sur l'anneau : l'un implique un scooter et l'autre un 4x4 qui finit sa course dans l'anneau central dénivelé sur une chaussée enneigée. Suite à ces deux accidents, des bordures de type « Autonor » ont été implantées sur l'anneau central.
- On observe également des traces de freinage en amont de l'aménagement sur la RD31, dans les deux sens de circulation.

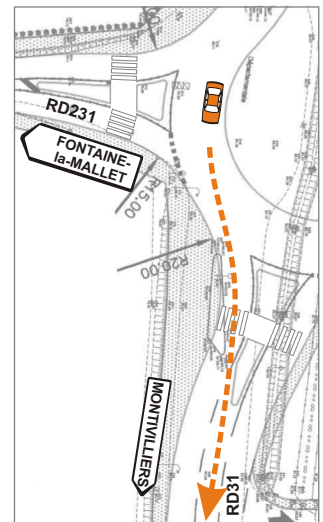
- Les usagers optimisent leur trajectoire dans la traversée du carrefour.
- Dans le sens Octeville vers Montvilliers, l'entrée sur l'anneau est tangentielle.
- Certaines zones du carrefour se trouvent très peu utilisées.
- Les usagers ne circulent jamais à deux de front sur la chaussée annulaire.
- En sortie de carrefour vers Montvilliers, les usagers les plus rapides optimisent leur trajectoire et empiètent sur la voie de tourne-à-gauche vers l'accès riverain (cf. illustration ci-contre).

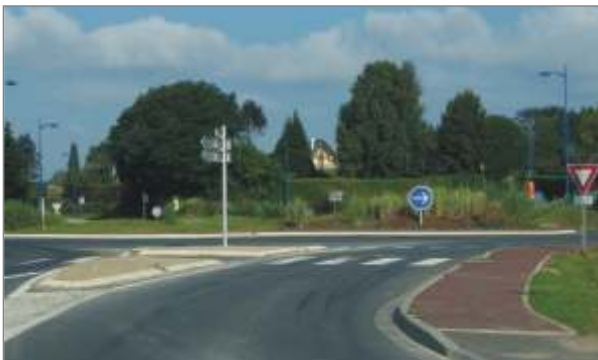
- Quelques traces de freinage sur la RD31 dans les deux sens de circulation.
- Masques à la visibilité au débouché de la RD231 vers Octeville liés au traitement paysager.

Branche RD31 en venant de Montivilliers  
Traces de freinage

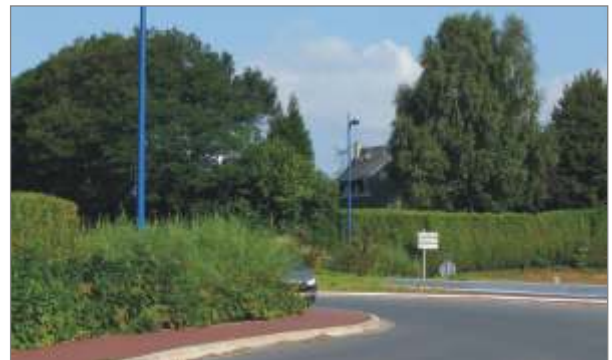
Masque à la visibilité vers Octeville au débouché de la RD231  
en venant de Fontaine-la-Mallet
