Deux voies plus une, un exemple dans le département de la Manche

En novembre 2003, le CETE Normandie Centre a effectué un diagnostic de sécurité sur la RD901, entre Querqueville et Beaumont-la-Hague, dans le département de la Manche.

RACA La Route Autrement pour une Conduite Apaisée

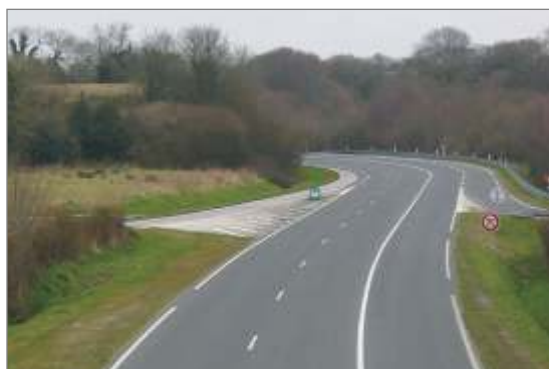
Configuration avant aménagement

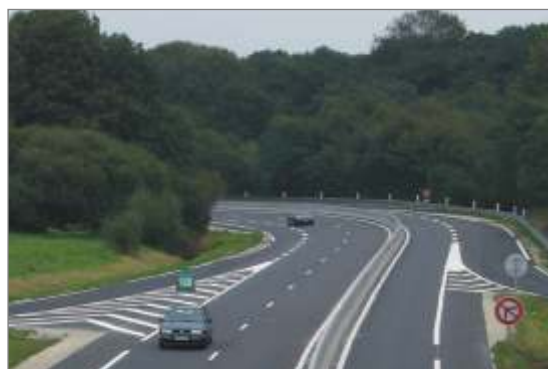
Configuration après aménagement

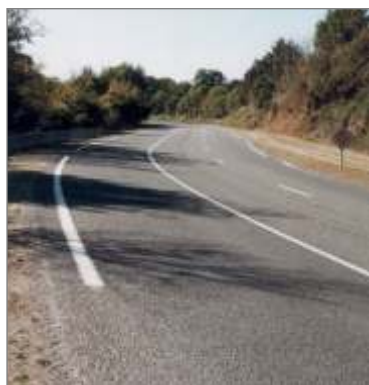
Zone de virages
3 voies affectées

- Profil en travers ambigu et hétérogène :
 - alternance de sections à 3 voies, 2 voies et de 2x2 voies, assorties d'une limitation de vitesse à 90 km/h,
 - voies de 3,50m soit affectées, soit non affectées.
- Mauvaise perception des courbes de nuit et hétérogénéité des rayons de courbure.
- Alternance de carrefours plans et de carrefours dénivelés.
- Accotements herbeux et dégradés.
- Absence d'aménagement spécifique pour les deux-roues légers.

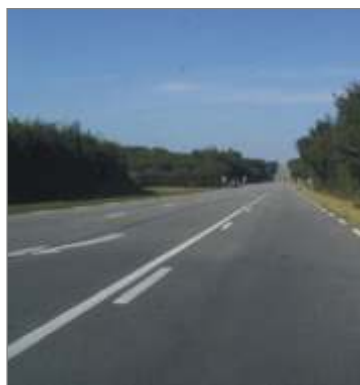
Section rectiligne
3 voies non affectées
